冷えルーフ効果検証資料

Case No.A1	遮熱効果・遮熱商品比較
Case No.A2	遮熱効果『物流倉庫』
Case No.A3	省エネ効果・遮熱対策
Case No.A4	遮熱効果
Case No.A5	省エネ効果・遮熱効果『ユニットハウス』
Case No.A6-1	省エネ効果・夏の遮熱効果
Case No.A6-2	省エネ効果・冬の保温効果
Case No.A7-1	省エネ効果・保温効果
Case No.A7-2	省エネ効果・比較（散水）
Case No.A8	熱中症対策・遮熱効果『WBGT指数』
Case No.B1	遮熱効果・省エネ効果
Case No.B2	省エネ効果・遮熱対策
Case No.B3	省エネ効果
Case No.B4-1	省エネ効果・夏の遮熱効果
Case No.B4-2	省エネ効果・冬の保温効果
Case No.B5	シミュレーション
Case No.C1	遮熱効果（二重折板屋根比較）
Case No.C2	音鳴り対策としての冷えルーフ
Case No.C3	温度テスト 実験試験『遮熱商品比較試験』
Case No.C4	遮熱効果・保温効果・空調機保護
Case No.D1	結露とは
Case No.D2	結露緩和効果
Case No.D3	保温効果・結露緩和
Case No.D4	温度テスト 実験試験『冷蔵・冷凍倉庫』
Case No.E1	スガ漏れ対策としての冷えルーフ
Case No.E2	移設実績
Case No.E3	冷えルーフから施工5年経過後
Case No.E4	室外機の省エネ効果
Case No.E5	冷えルーフ施工実績

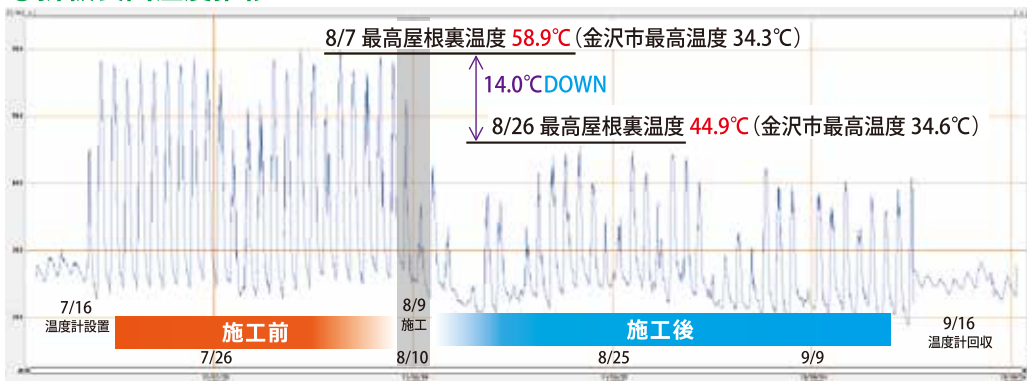
①折板表面温度推移

屋根裏表面の温度は同等気象条件でマイナス14℃ほど低減することができ、室温はマイナス4℃以上の低減を確認できました。

※同等の気象条件で温度比較

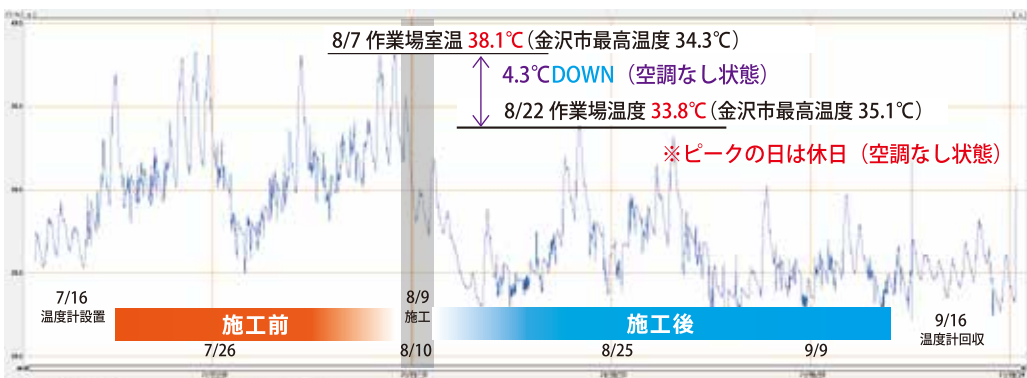
②室温推移

※同等の気象条件で温度比較

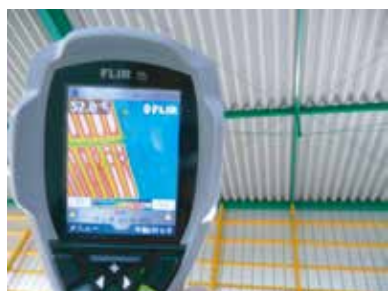
冬季 日没後に屋根面が冷却していく中、冷えルーフの保温効果が確認できます。

6°C - 12.9°C
最大温度差
6.9°C

夏季では遮熱効果を、冬季では保温効果を確認することができました。

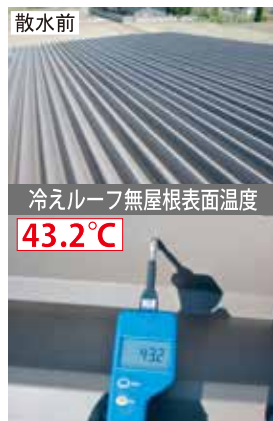
検証方法・検証結果 ※サーモグラフィーによる天井裏面の温度差比較

①冷えルーフ有②冷えルーフ無③散水の温度低減効果をサーモグラフィーを使用して検証を実施しました。

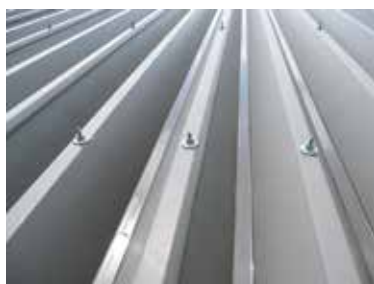
屋根の谷の部分しか水が流れていない様子が確認されました。

検証の結果、冷えルーフ施工部分については、全体的に一定した温度低減効果があるのに対して、散水は折板屋根の山の部分には低減効果が見られず、効果が限定的であることが確認できました。

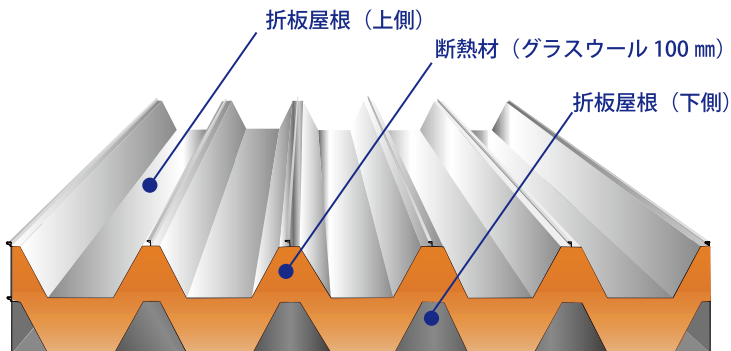
■二重折板の構造

屋根を2重化し、間に断熱材を敷き詰めることで断熱効果を得ることができますが、時間経過とともに断熱材が暖まり、熱ごもりの原因となる場合があります。

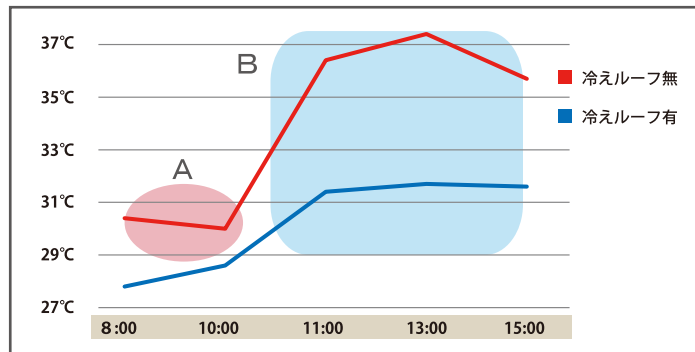
A: 前日までに暖められた折板が冷え切らずに蓄熱しているのが原因で温度が高い状態に保たれていると考えられます。

B: 日中どんどん屋根が熱くなり、それに伴い二重折板の裏面が10:00～11:00の1時間で6.4℃も上昇しています。冷えルーフ有の方は同時間帯で2.8℃と低く抑えられており、その後32℃以下をキープしています。

7月4日	8:00	10:00	11:00	13:00	15:00	17:00
シート無	30.4℃	30.0℃	36.4℃	37.4℃	35.7℃	30.8℃
シート有	27.8℃	28.6℃	31.4℃	31.7℃	31.6℃	29.1℃
温度差	-2.6℃	-1.4℃	-5.0℃	-5.7℃	-4.1℃	-1.7℃

冷えルーフ設置前と設置後の屋根表面をサーモグラフィーを使用して、時間ごとに温度測定を実地。上表は時間ごとに冷えルーフの有無による温度差を記録したものです。

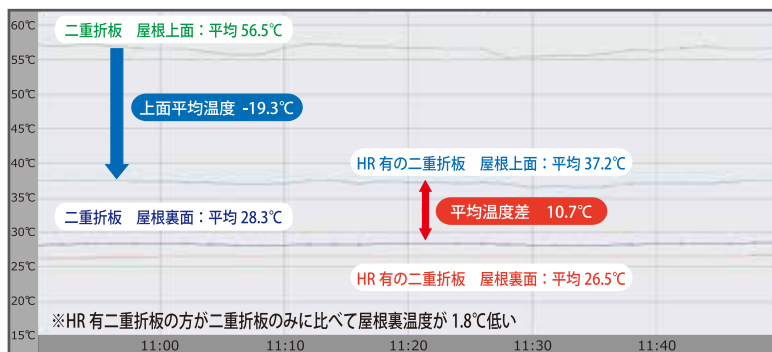
【冷えルーフ有の二重折板と無の場合】

凸凹のある面の上に冷えルーフシートで覆われることで、屋根面に日影ができることから、屋根裏面温度の均一化が図れます。

これにより表面部位の温度差による熱収縮が緩和されます。

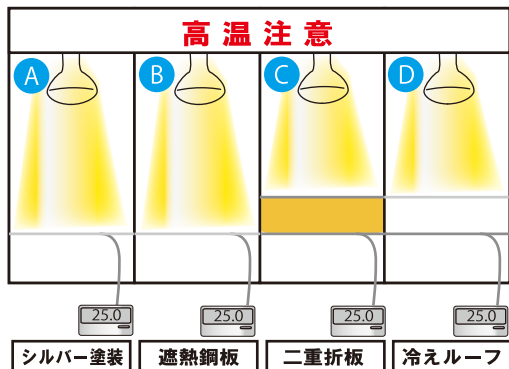
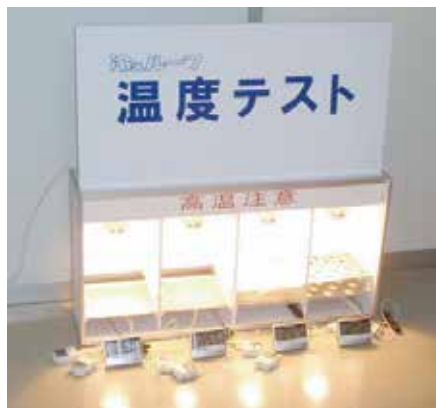
温度テスト実験機

二重折板のモデルにおいて、冷えルーフ有無での比較検証を行いました。

温度計モデル(自社オリジナル)において、(A) シルバー塗装、(B) 遮熱鋼板、(C) 二重折板、(D) 冷えルーフの4工法を再現の上、屋根上面/裏面の温度の比較検証を行いました。

- A シルバー塗装 + シングル折板 (ガルバリウム鋼板 0.8 mm) : 裏面ペフ (4 mm) ※遮熱塗装ではありません。反射率の高いシルバー色を使用
- B 遮熱鋼板 (0.8 mm) + 裏面ペフ (4 mm)
- C 二重折板 (ガルバリウム 0.8 mm) + 断熱材 (100 mm) + (ガルバリウム鋼板 0.8 mm)
- D 冷えルーフ + シングル折板 (ガルバリウム鋼板 0.8 mm) + 裏面ペフ (4 mm)

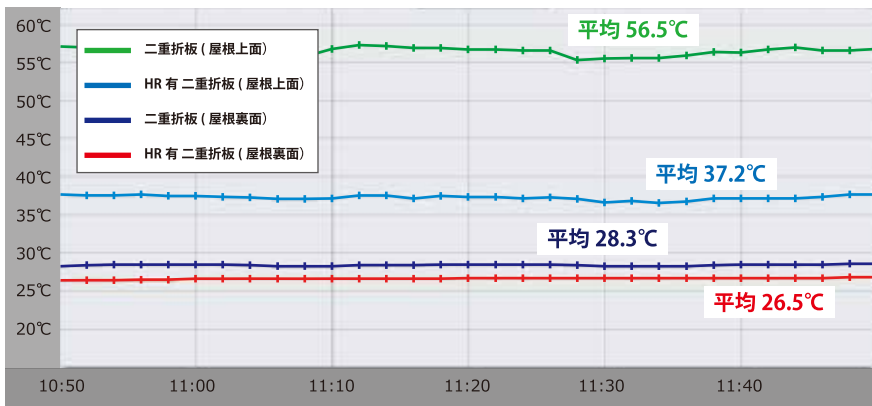
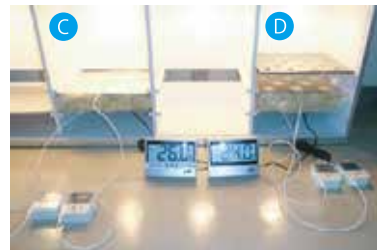
■実験①の検証結果

二重折板の場合、音鳴りの懸念が想定されるため、冷えルーフの設置により、改善につながるかを確認しました。本検証より、上面/裏面の温度差が低減されたことが確認でき、『音鳴り』の発生も低減することが期待されます。また二重折板に冷えルーフを施工することで、さらに遮熱効果を高められることが確認できました。

C 二重折板 平均 28.3°C
D 冷えルーフ有 平均 26.5°C
Cより D 1.8°C低い

上面と裏面の温度差が解決され『音鳴り』の発生がかなり抑制されると考えられます。遮熱効果についても二重折板の上に冷えルーフを施工することで効果が上がることが確認できました。

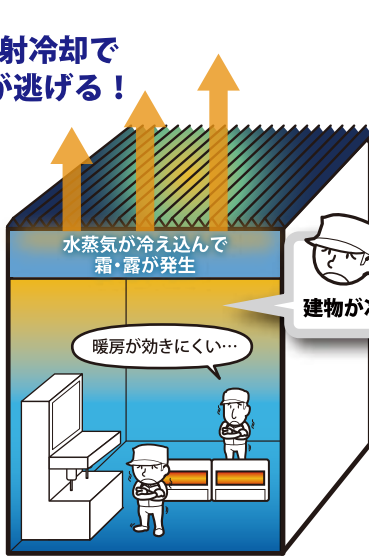
放射冷却で 熱が逃げる！

水蒸気が冷え込んで
霜・露が発生

放射冷却により屋根裏面が冷やされ、天井裏内部の空気中に含まれる水蒸気が水滴として現れます。

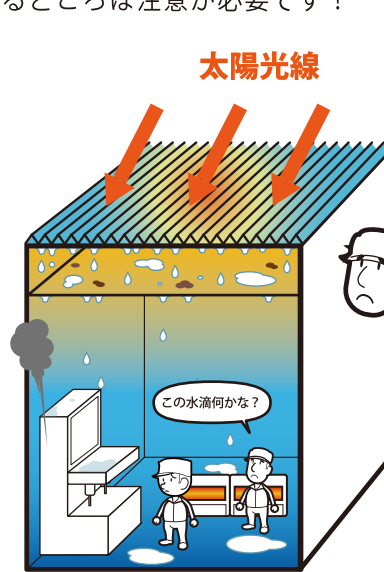
太陽光線

屋根裏に堆積した霜、露が日射の影響を受けて溶け流れ出し、水滴となって落下する。

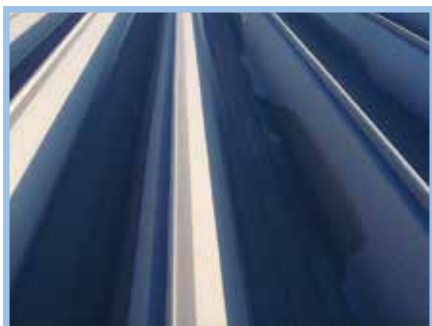
未施工エリア

- 屋根表面が霜で凍っている。
- 日中になると霜が解けて水滴となり結露が発生する。

冷えルーフが放射冷却を抑え、屋根面に霜が降りるのを防止し、結露環境を抑制する効果を検証するため、屋根上、屋根面、シート面の状況を観察しました。これにより屋根表面が凍らず保温性能が発揮されると同時に、結露が起りにくい状況が冷えルーフによってもたらされていることが確認できました。

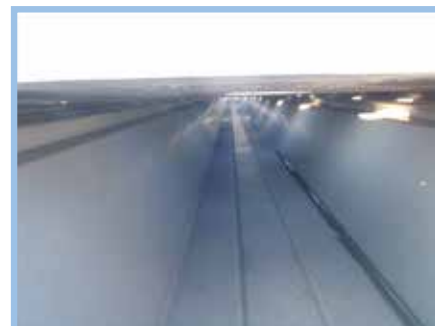
冷えルーフ施工エリア

- 屋根表面が凍らず保温効果が得られる。
- 冷えルーフを設置することにより結露が起りにくい状況である。

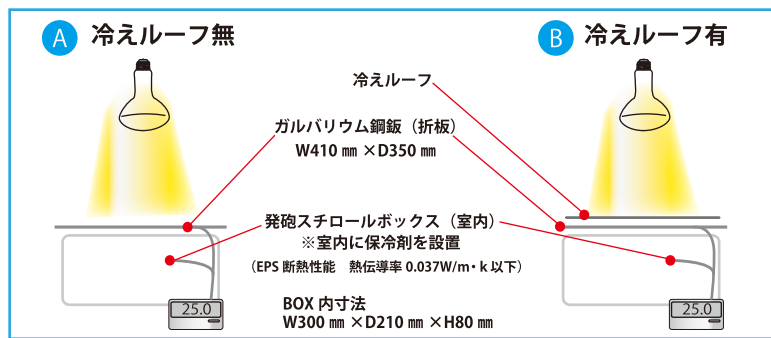
温度テスト実験機

A シングル折板（ガルバリウム鋼板 0.8 mm）+ 空気層（10 mm）+ 発砲スチロール（20 mm）

B 冷えルーフ + 通気層（50 mm）

シングル折板（ガルバリウム鋼板 0.8 mm）+ 空気層（10 mm）+ 発砲スチロール（20 mm）

冷蔵庫・冷凍の想定として、『保冷剤を入れた発砲スチロール製クーラーボックス』に対し、その上部にガルバニウム鋼板（折板屋根想定）を設置。これに対し、冷えルーフ有り/無しでの温度の違いを比較検証しました。

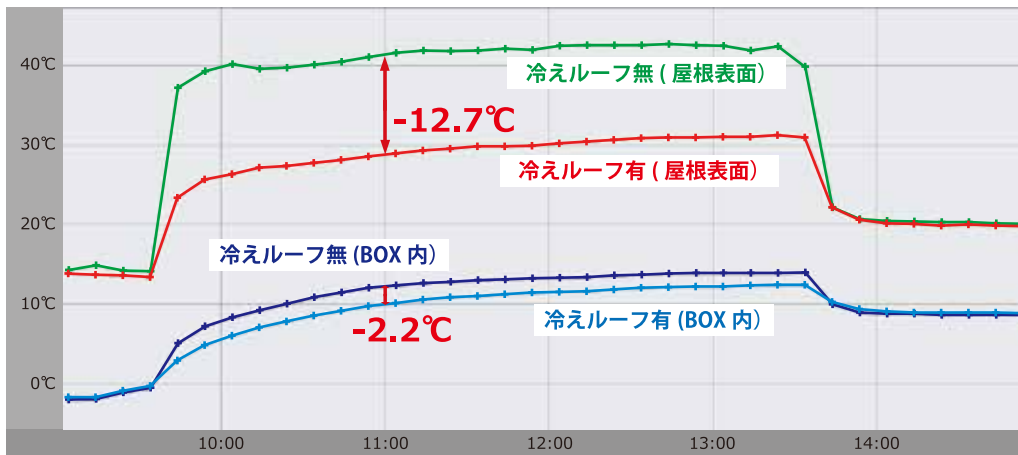
【温度推移グラフ】

▶屋根面からの暑さに対する影響がかなり低減し、断熱性能が高い冷蔵・冷凍施設でも効果が得られた。

屋根表面温度差

-12.7°C

室内温度差

-2.2°C

本実験では、冷蔵・冷凍倉庫やスーパーマーケット等のショーケースに対し、冷えルーフの設置が有効かどうかを検証しています。これらに対して、発砲スチロールは断熱性能の良いものとして使用されていますが、太陽からの熱の影響を受けていることが確認できました。また冷えルーフの設置により、クーラーボックス内の温度上昇が抑制できており、遮熱効果が冷蔵・冷凍機負荷の低減に繋がることが推測できる結果となりました。

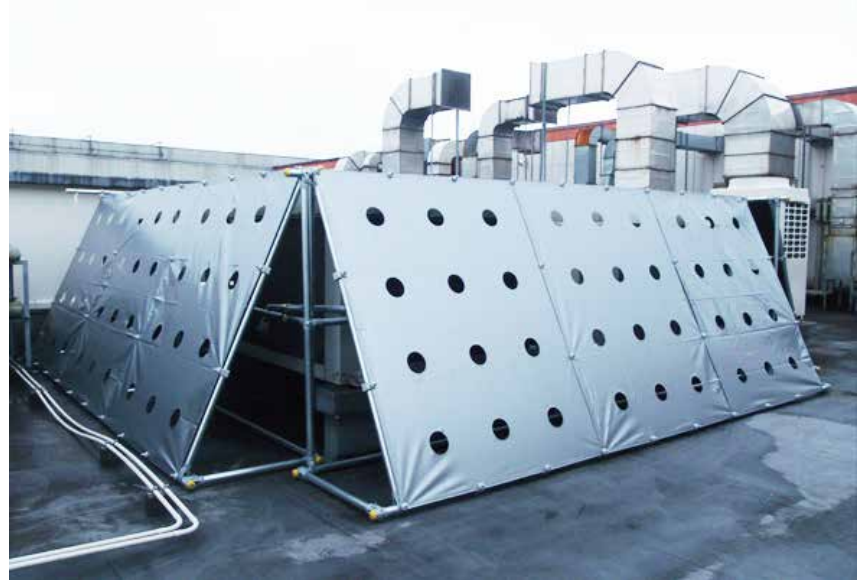
対象：パッケージエアコン
屋外ユニット (60Hz)

消費電力：32.9kw
電流：107A
力率：89%
測定協力：中部電力(株)

冷凍・冷蔵機の室外機に対し、『冷えルーフ』を日除けのために設置、省エネ効果を検証しました。

- ① 室外機側面の吸気部分に直射が当たらない。
- ② 吸気の妨げとならない ⇒ ある程度のクリアランスを設ける。
- ③ 高温の排気を取り込まない ⇒ シートを斜めに取り付け。
